## 第13回 JAおとふけ 冬季農業セミナー

# 「農作業事故ゼロを達成するために」

## （農業機械）

ホクレン農業協同組合連合会  
帯広支所 農機燃料自動車課

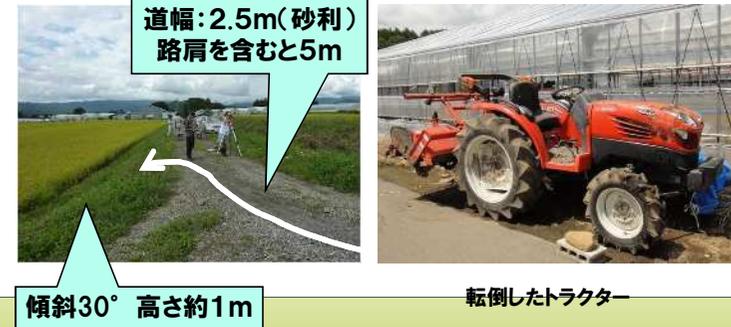
【事故の概要】農道から脱輪して田植え直後の水田へ転落  
転倒し、トラクターの下敷きになった、60歳代男性 ⇒ **溺死**

×安全フレームが付いていたが、倒したままだった (発生前)

- ×傾斜30°、高低差約1mの法面があり、ガードレールがなかった
- 路肩が見えやすく、当該トラクターには十分な道幅だった
- 交通量は少なく、見通しも良い農道だった (いずれも発生前)

・安全フレームを立てて、シートベルトを締めていれば助かったはず

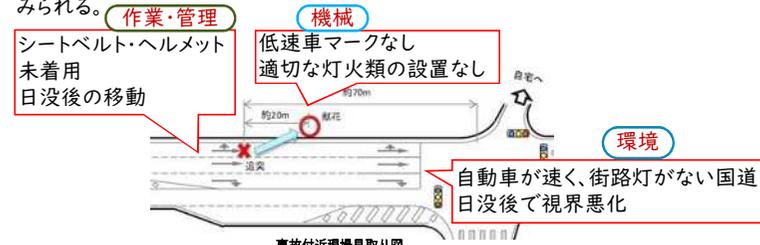
【事故の概要】日没の約30分後、ブロードキャストを装着したトラクター（26PS、2柱式安全フレーム仕様）で帰宅していた。国道の左側車線を走行中、乗用車に追突され、道路外に押し出されて側溝に転落。被災者はトラクターから投げ出され、**全身を強く打ち死亡**。投げ出されていることから、シートベルトを装着していなかったとみられる。

- 特に路上では**必ずシートベルト**の装着
- 自動車との速度差を考慮し**低速車マーク**、**適切な灯火類**の装着
- 道路への**街路灯**や「**農耕車注意**」等の**看板設置**・**日没前**に運行

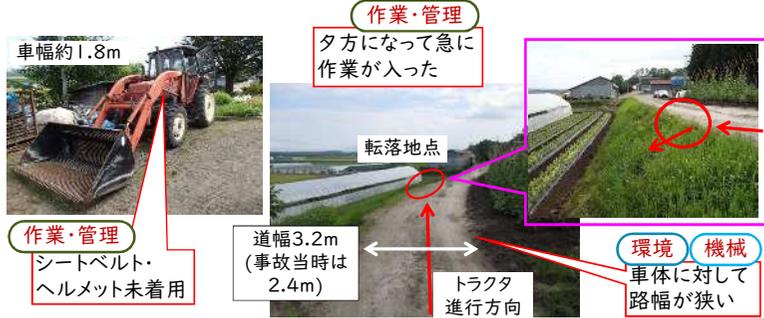
【事故の概要】夕方にトラクターで走行中、右側の畑の支柱が目に入って脇見運転となり、左側斜面に脱輪したため、ローダーで後方へ引き上げてもらう途中でトラクターが傾き、斜面下へ転落 → キャブ付きにもかかわらず**頭部打撲及び裂傷**

- ・作業にはゆとりをもって
- ・特に危険な作業は、絶対に**シートベルト・ヘルメット着用**
- ・【良かった点】事故後、自ら道路の拡幅をした → **適切な環境づくり**

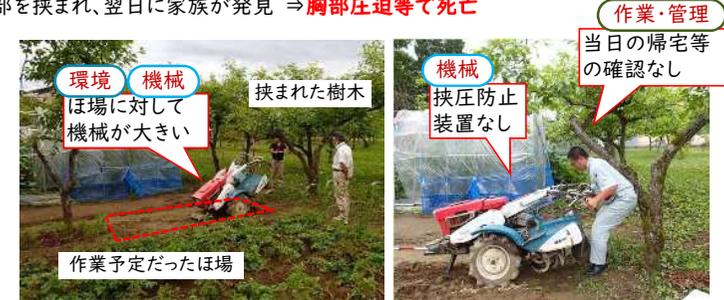
【事故の概要】歩行型トラクターで耕うん作業をはじめようと、後退しながらほ場端で畝への位置合わせを行っていたところ、後退しすぎて隣の果樹園の樹木と機体に胸部を挟まれ、翌日に家族が発見 → **胸部圧迫等で死亡**

- ・**安全装置**を備えた機械を導入する
- ・**作業環境と機械の組合せ**を見直す
- ・**作業予定**を家族・仲間と**共有**、危険な作業は定期的に安否確認する

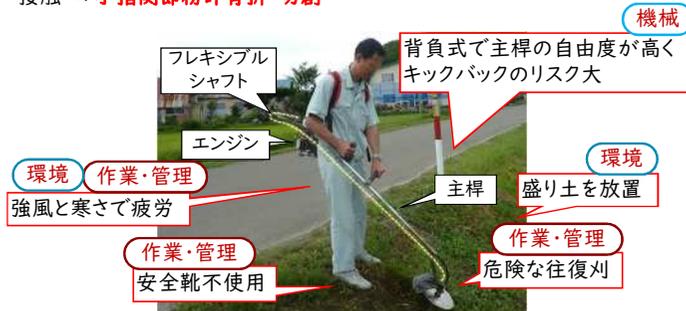
【事故の概要】背負式刈払機で水田畦畔を草刈り作業中、ほ場進入口付近を刈っていたところ、脇にあった盛り土に刈刃があたり、キックバックを起こして左足に接触 → **小指関節粉碎骨折・切創**

- ・現場に適した**機械**（背負・肩掛、刃の種類等）と**保護具**を使用する
- ・障害物を**事前確認**し、撤去できないものには**目印**をする
- ・正しい**作業方法の習得と徹底**（刈刃左前方1/3で刈払等）をする

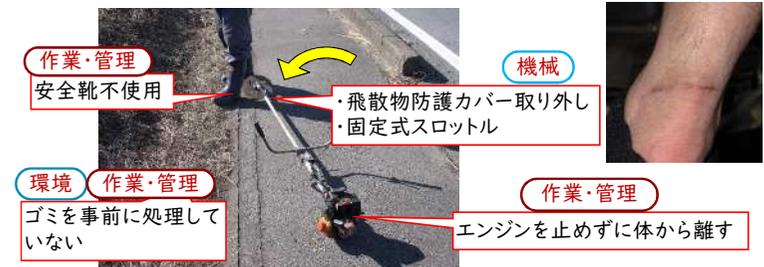
【事故の概要】道路に面した畦畔の草刈り作業中、空き缶などを拾うため、作業を中断し、エンジンを切らずに道路の縁石に刈払機を置いたところ、エンジンの振動で刈払機が縁石から落ち、回転する刈刃が歩道上を走り、左脚足首に接触 → **左足首付近の切創、通院2週間、松葉杖10日間**

- ・正しい**作業方法の習得と徹底**（機械を体から離すときはエンジンストップ）をする
- ・安全性の高い機械（トリガー式スロットル）を使用し、機械を正常に（**飛散物防護カバー**）、保護具（**安全靴**）を使用する
- ・障害物を**事前確認**し、ゴミを撤去しておく

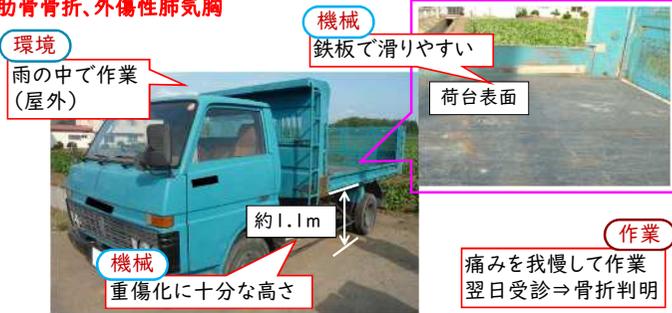
**【事故の概要】** 雨の中、トラック荷台にコンテナを積み込むため荷台上で作業していたところ、濡れた荷台で足が滑り、砂利敷の地面に転落  
⇒ **肋骨骨折、外傷性肺気胸**

- ・荷台程度の高さからの転落でも重大事故になることを認識する
- ・悪天候時はスケジュールの組み直し、場所の変更等の検討を
- ・負傷時は安易に自己判断せず直ちに受診する(重症化回避)

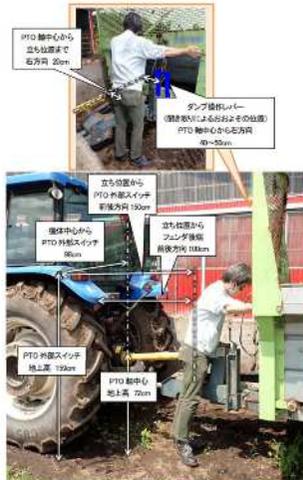
図3 被災時の収容イメージ

- ・ ユニバーサルジョイントのカバーが破損していた(図2)。
- ・ トレーラのダンプ操作レバーが、ユニバーサルジョイントやPIC軸(作業機側の動力取入軸)に近いところに配置されていた(図3)。また、レバーに紐を取り付けてトラクタ座席から操作できるようにしていたが、被災時は劣化でうまく操作できなかったため、レバーを直接操作することになってしまった。
- ・ トラクタのPTO 外部操作スイッチが巻き込まれた場所からは届かない位置だった。

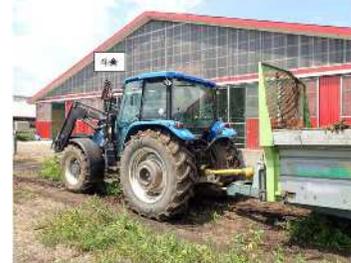
図1 被災した場所及びトラクタ

牛舎から出たふん尿を、トラクタ(96PS、図1)につないだダンプトレーラ(最大積載量 4t)で運搬していた。事故発生日は、使用前の点検中、トレーラのおりがうまく閉まらないことに気付いたため、トレーラ側のダンプ操作レバーで荷台を操作して調整することとした。なお、荷台のダンプ操作には、トレーラ側の油圧ポンプをトラクタPTO からユニバーサルジョイント経由で駆動させる必要がある構造だった。

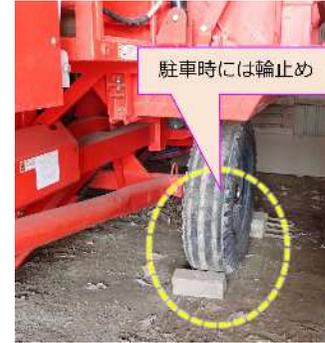
### 機械の車輪に輪止め

トラクタがひとりだに後進してきたことがあり、それ以来、傾斜がなくても必ず駐車ブレーキをかけるほか、必要時には枕木で輪止めをしている。

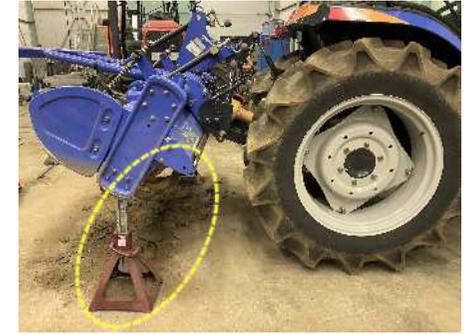
### 作業機の落下防止

作業機を上げた状態で、その下に入る際には、必ずジャッキスタンドをかませるように常々指導している。

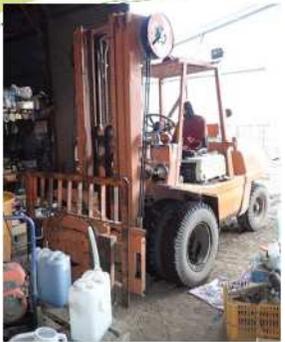
図3 事故時に使用していたフォークリフト

ミニコンテナは木製パレット(181cm×109cm×15cm)に40箱ずつ積載されており、そのパレットをフォークリフト(定格荷重4t、図3)でトラック荷台と同じ高さを持ち上げた上で、パレット上とトラック荷台を行き来しながら、ミニコンテナをトラック荷台に4段積みしていた。

- ・ フォークリフトで持ち上げたパレットで、その上に乗っての作業には不安定だった。
- ・ パレットとトラック荷台の間に踏み外すような隙間があった可能性がある。

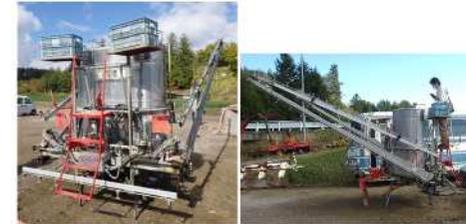
図1 事故機の外観

冬期に備え、ブームスプレーヤ(トラクタ装着式、薬液タンク容量1,500L、給水ポンプ付、導入後10~15年、図1)の給水ポンプ、ノズル等が凍って割れてしまわないよう、不凍液を通してから農機具庫に収納しようと、農機具庫前の給水栓近くで作業を始めた。その際、先に水でタンク内を洗浄し、タンク下のコックを開けて排水した。

- ・ コック部分の操作表示は「給水、排水、散布」のみであり、「開閉」の記載はなかった。
- ・ タンクの蓋を開けて作業をするために、十分なステップの高さがなかった。
- ・ 足をかけることができるパイプが、ステップの上段に配置されていた。
- ・ タンク上部に、投入時にコックを確認する旨の注意喚起表示がなかった。

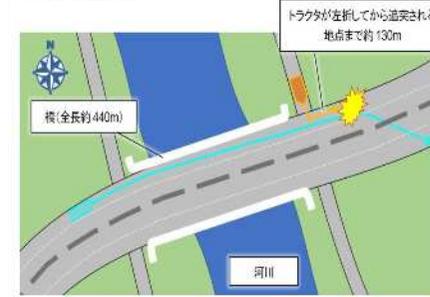
図1 事故現場付近概略図  
●：追突されたトラクタ ●：追突した自動車

国道に入る手前で、近くに車が来ていないことを確認し、左折で道路に進入し、左車線を東方向に走行していた（図1）。130mほど走行した辺りで、後方より直進してきた貨物自動車（以下、自動車）に、トラクタ右後部に追突され、トラクタは衝撃で右側に下に横転した。自動車側ははずみで右方向に進路を変え、中央分離帯及び反対車線を越えて、さらにその先にある別の農場への進入路途中の柵に衝突し、停止した。

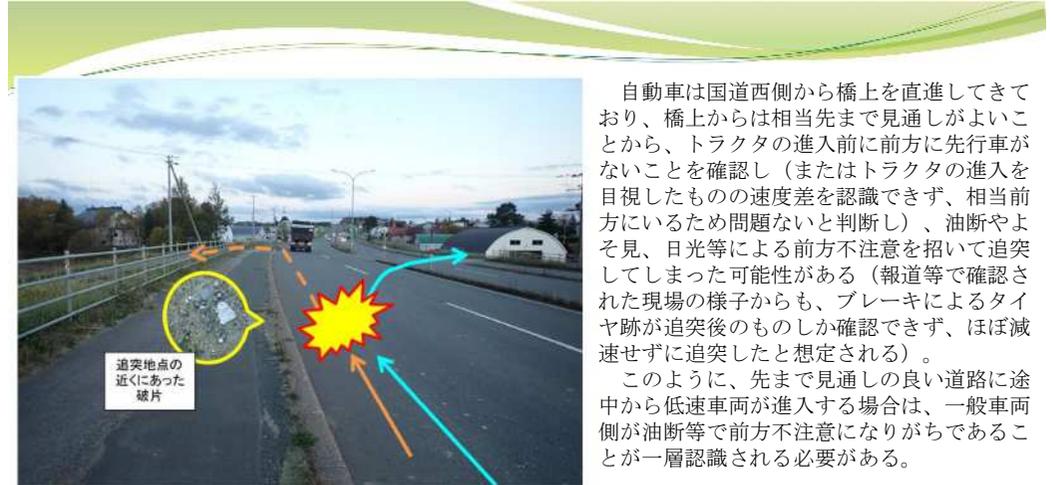
図2 橋側から進行方向を見た様子  
（橙破線：トラクタの走行予定であった経路、青実線：追突した自動車の走行経路）

自動車は国道西側から橋上を直進してきており、橋上からは相当先まで見通しがよいことから、トラクタの進入前に前方に先行車がないことを確認し（またはトラクタの進入を目視したものの速度差を認識できず、相当前方にいるため問題ないと判断し）、油断やよそ見、日光等による前方不注意を招いて追突してしまった可能性がある（報道等で確認された現場の様子からも、ブレーキによるタイヤ跡が追突後のものしか確認できず、ほぼ減速せずに追突したと想定される）。

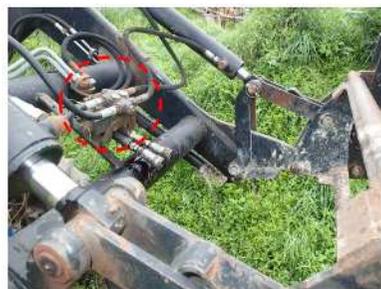
図2 図1の点線内拡大図  
点線内の油圧ホースの着脱作業をしていた

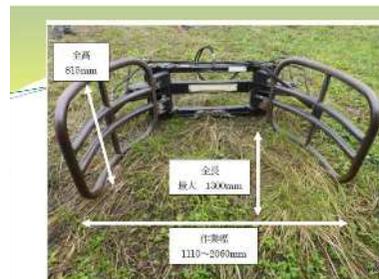
図3 装着していたベールグラブ (BH-103、175kg)

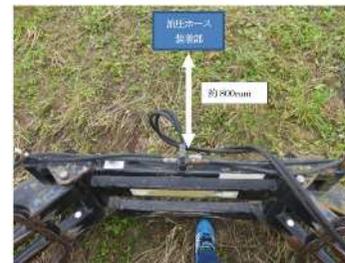
図4 油圧ホース交換時に近づいていた箇所 (イメージ)

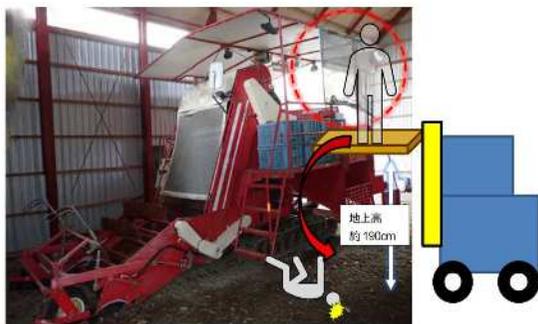
【畑作】フォークリフトで上げたパレットに乗って、オニオンピッカの作業台横のフレームに日除け・埃除け用の網を張る作業中、足を踏み外して転落した。(60代前半 男性 硬膜下血腫)

図 1 事故機及び転落のイメージ

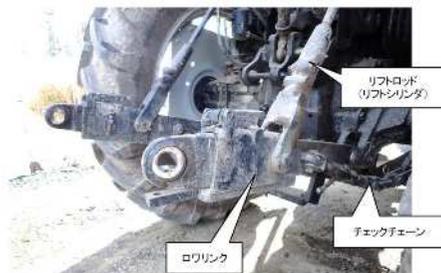
図2 事故機の3点リンク

右ロワリンクのチェックチェーンを張るために、モンキーレンチ（長さ30cm）でターンバックル（チェックチェーン長さの調整部）を締めていたところ、途中でモンキーレンチがターンバックルから外れ、はずみで右手首の甲側（大菱形骨付近）を右リフトロッドにぶつけてしまった。

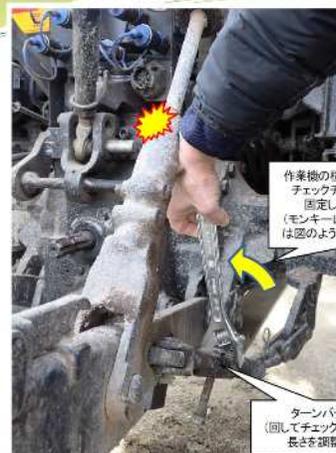
図3 事故時の状況を再現した様子（実際は作業手袋を着用）

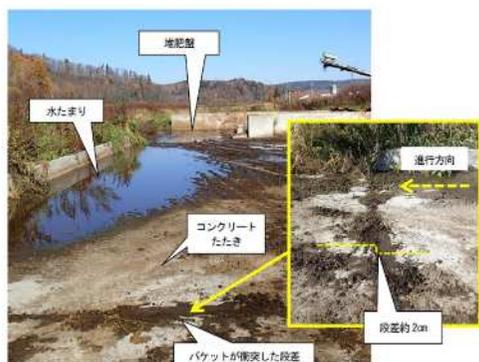
図1 事故現場

【酪農畜産】ホイールローダのバケットで、コンクリートたたきに溜まっていた水を押し出していたところ、段差にバケットが引っかかり、急停止した勢いでフロントガラスに頭をぶつけた。(40代前半 男性 頭部裂傷(2針)、指先裂傷、腰部打撲)

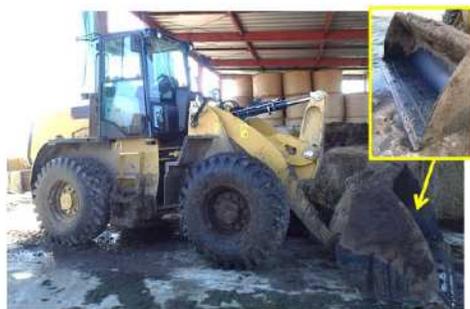
図2 事故機の類似機（後継機）の外観

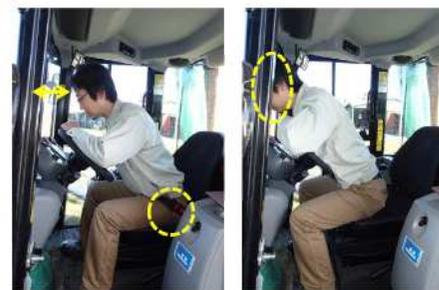
図3 シートベルト有（左）と無（右）での最大前傾姿勢（左のシートベルト有では頭部がフロントガラスに当たらない）

- シートベルト、ヘルメットをしていなかった。
- コンクリート面に段差があった。また、段差がわかるような目印等もなかった。
- コンクリート面に段差があることを認識していなかった。
- 機械操作時のシートベルト、ヘルメットの着用的重要性が十分周知されていなかった。当該機の場合、被災者の座席調節位置でシートベルトをしていれば、最も前傾姿勢になっても頭部がフロントガラスに接触することはなかったと推定され、事故防止に直結したと考えられる（図3）。

- ホイールローダ作業時はシートベルトを必ず装着するようになった。
- バケットを数cm上げて排水作業をするようになった。

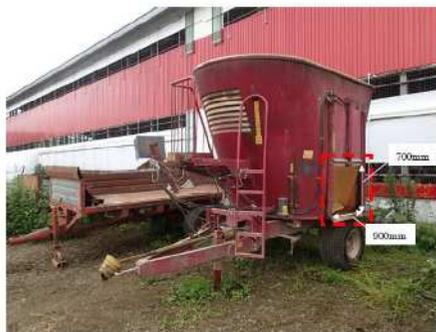
図2 事故機（点線部の給餌口から入って作業していた）

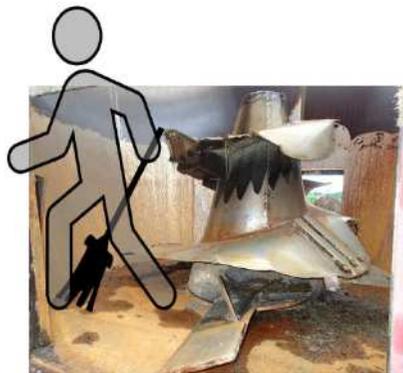
図3 ホッパー内部（出入りしていた給餌口から撮影、イラスト部はイメージ）

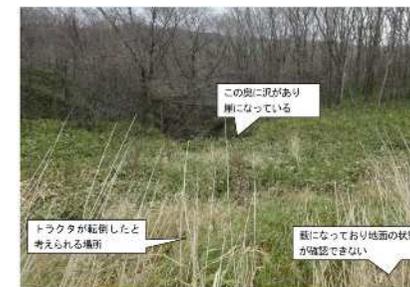
図2 作付エリア外の藪とその周辺の様子

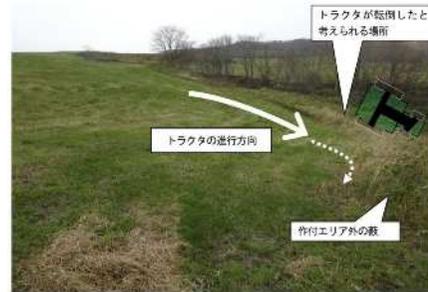
- 安全キャブ仕様のトラクタだったため、機体外に投げ出されず軽傷で済んだ。
- ウェイト代わりに装着していたフロントローダが先に接地してトラクタ本体への衝撃をやわらげ、またそれ以上に連続転倒するのを防いだ可能性がある。転倒が続いていれば崖から転落した可能性も考えられた。一方で、フロントローダによって安定性が少し下がっていた可能性もある。

図1 事故現場となった傾斜牧草地

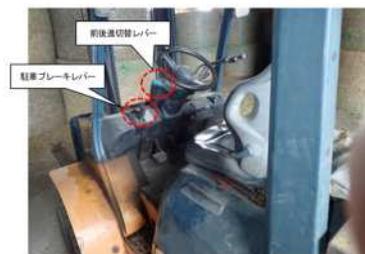
図3 事故機の乗降部周辺と操作レバー位置

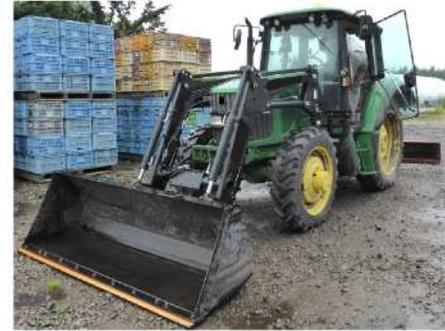
【共通】トラクタでマニュアルスプレッドに堆肥を積み込み、前向きで降車しようとしたところ、足を滑らせ、手すりを握っていた右腕に全体重がかかり、衝撃で上腕骨を螺旋骨折した。(30代後半 男性 右上腕骨螺旋骨折)

図1 堆肥の積み込みに使用していたトラクタ

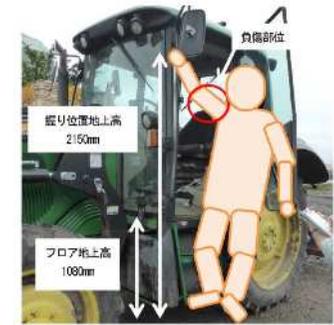
図2 被災者が乗降部から落下した際のイメージ (事故時は足が空中にあった)

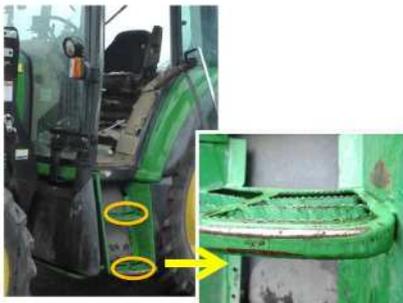
図3 足を滑らせたと思われる箇所

- 外側に背中を向けて降りるべきであるが、前向きで降車してしまった。
- 考え事(次の作業工程について)をしており、降車動作に集中できていなかった。
- マニュアルスプレッドが共用の機械であり、次の日には別の人が使用するため、ややあせりもあったかもしれない、とのこと。
- 乗降部のスペースが限られるため、背中側を外に向けた状態にするために体を反転させる動作がやりづらい構造である。
